Hørsholm Kommune

Indsatsplan for Hørsholm Slotsø

December 2016

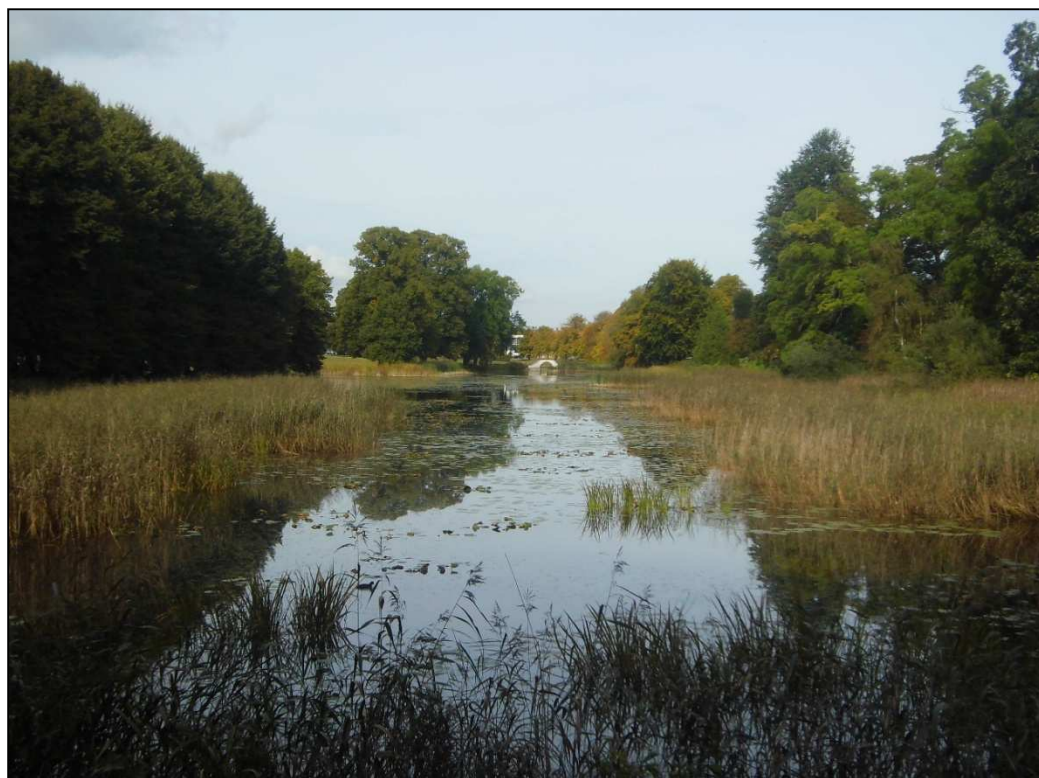
Figur 2.2: Det sydøstlige bassin set mod nord.

Tilstanden i søen er god bedømt ud fra fosforkoncentrationen, der ligger på 0,036-0,057 mg/l. Sigtdybden er ca. 1,0 meter (sommer 2016). Det sydlige hjørne af den sydøstlige sø er under tilgroning med tagrør, hvilket sker med jævne mellemrum. I den nordlige del af den sydvestlige er der også tagrør, der er ved at vokse ud i vandet.
