# De tre damme på Usserød Å

Vandplanter, bredvegetation, fisk samt vand- og sedimentkemi, 2015

Notat udarbejdet for Hørsholm Kommune af Fiskeøkologisk Laboratorium, jan. 2016.  
Konsulenter: Stig Rostgaard og Mikkel Stener Petersen

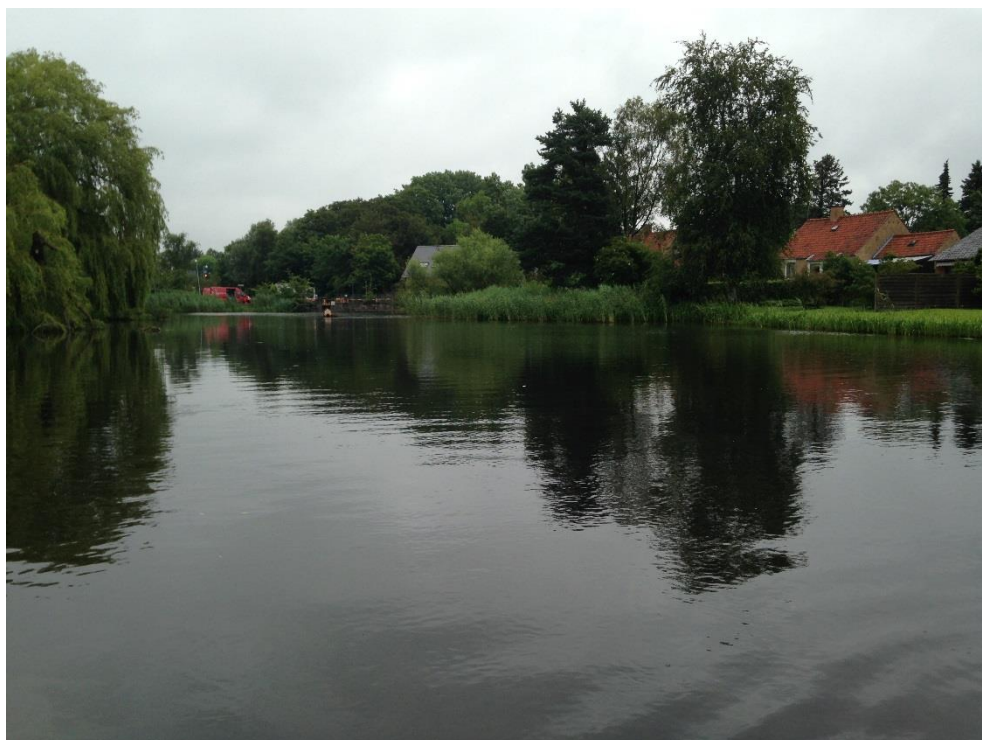
*Stampedam, fotoet er taget mod nord under tilsynet 21. juli, 2015.*
